ARCHIMEDIA BATI CONCEPT

CONSTRUCTION D'UNE MAISON BOIS / PAILLE / TERRE À BISCARROSSE

RÉNOVATION D'UNE MAISON INDIVIDUELLE À BISCARROSSE PLAGE

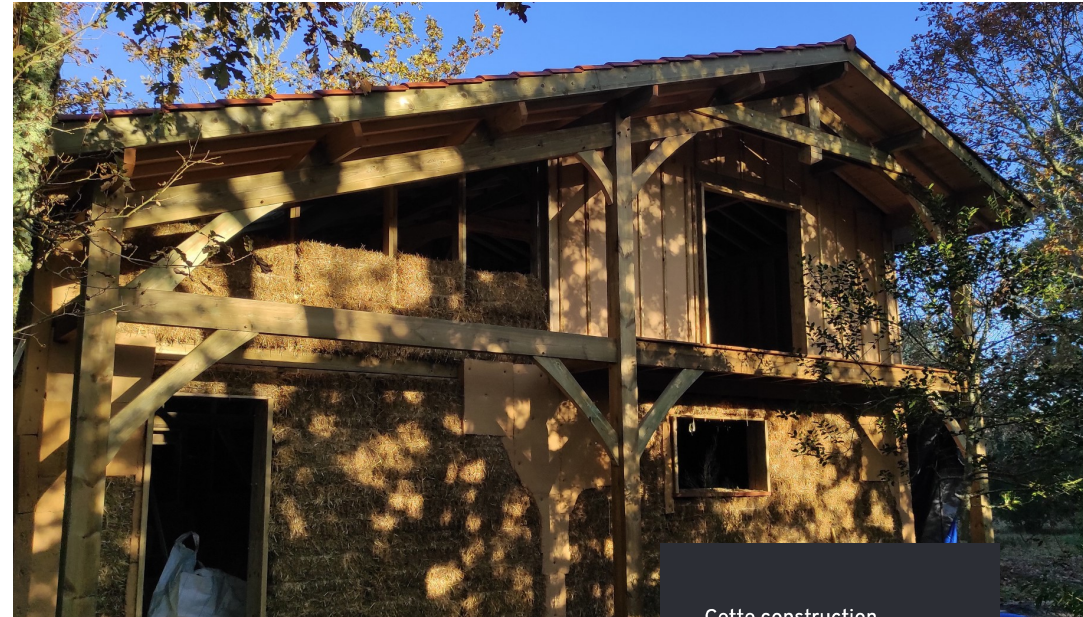
Cette maison de 111m² type Landaise en est l'exemple. Elle s'intègre parfaitement dans son environnement naturel. Structure porteuse en poteaux poutre bois massif au RDC et murs ossature bois à l'étage, garnie de bottes de paille. Finition terre en intérieur et enduit chaux plus bardage à l'extérieur. La toiture est isolée en panneau de chanvre pour la toiture afin de rester dans une démarche écologique. Production d'une partie de son électricité avec ces panneaux photovoltaïque installé en toiture.

Cette construction garantit un excellent confort thermique (été comme hiver), acoustique et sain.

Production d'une partie de son électricité avec ces panneaux photovoltaïque installé en toiture.

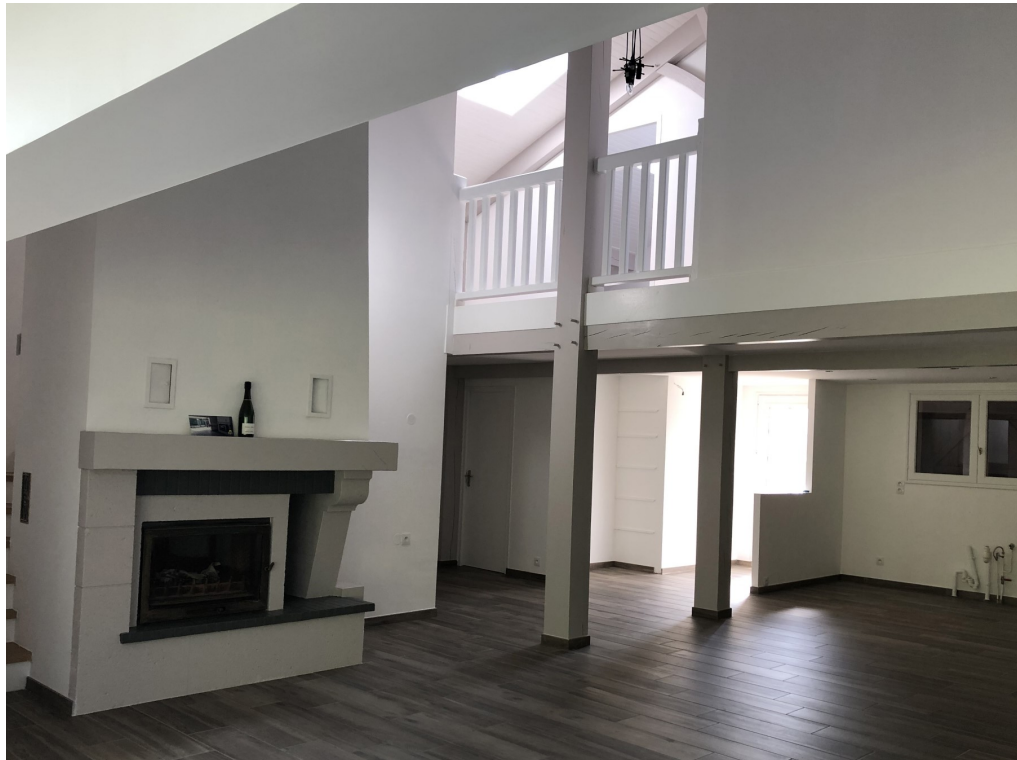
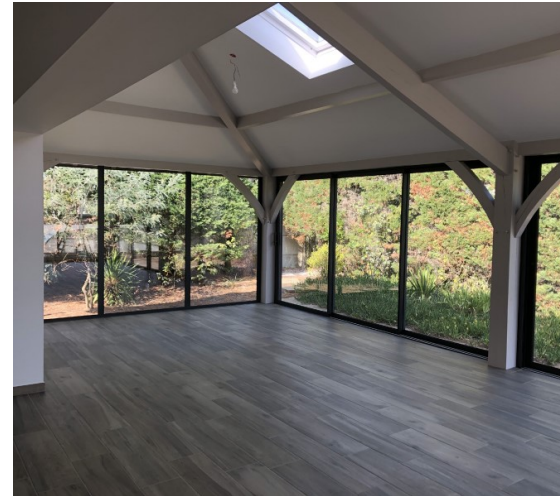
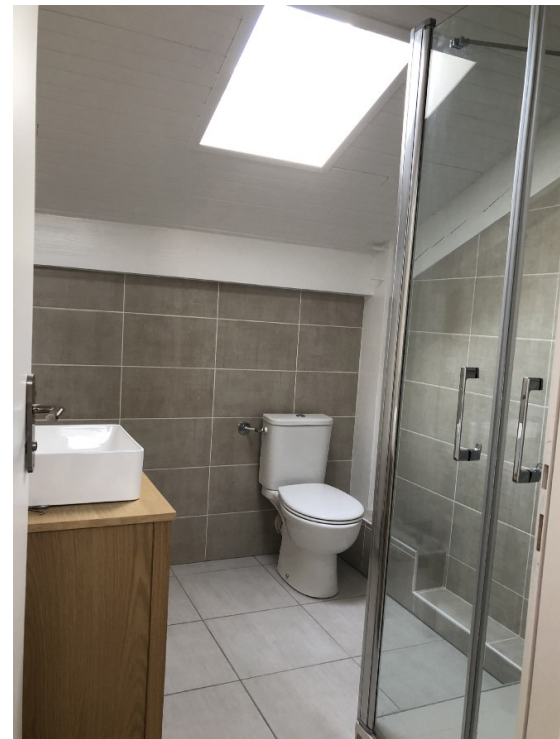
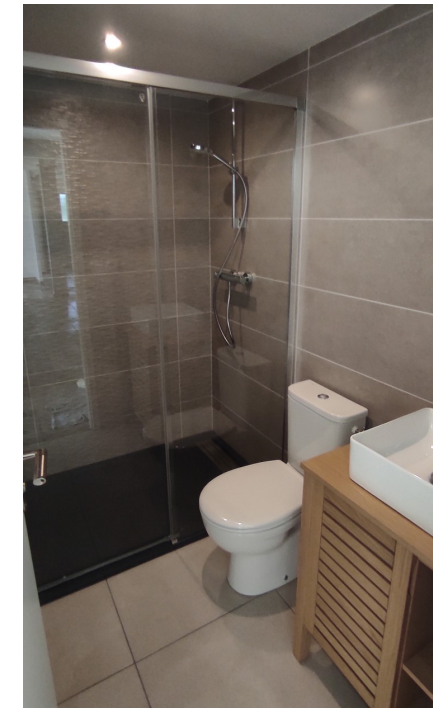
Notre proposition retenue a été de réaliser une large ouverture donnant sur la véranda existante. Les murs et sol ont été complètement repris afin d'harmoniser l'ensemble des espaces. La distribution des pièces a été refaite côté nuit pour plus de praticité, les salles d'eau ont été reprises et l'escalier béton a été habillé de marche en chêne massif.
